INFORME TÉCNICO

Proyecto: Mantenimientos integrales y adecuaciones #2 – Colegio Rafael Uribe Uribe

Ubicación: Dona Nidia – Atalaya

Fecha de ejecución: Septiembre 2025

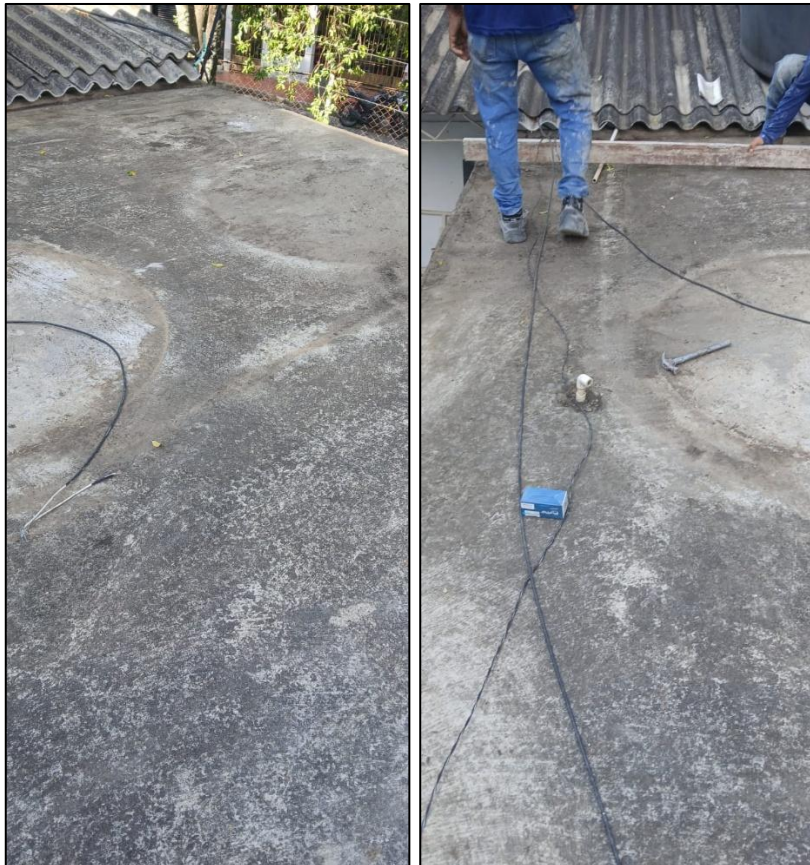
Ilustración 1: Limpieza y retiro de tanques. Cuarto deposito

- **Limpieza de placa:** Retiro y limpieza de material no aprovechable situado sobre placa

Movimiento de cuatro tanques existentes para la actividad de fundida del mortero de nivelación e instalación de manto. Adicionalmente, se fundieron bases o “poyos” en concreto para el levantamiento de los tanques.

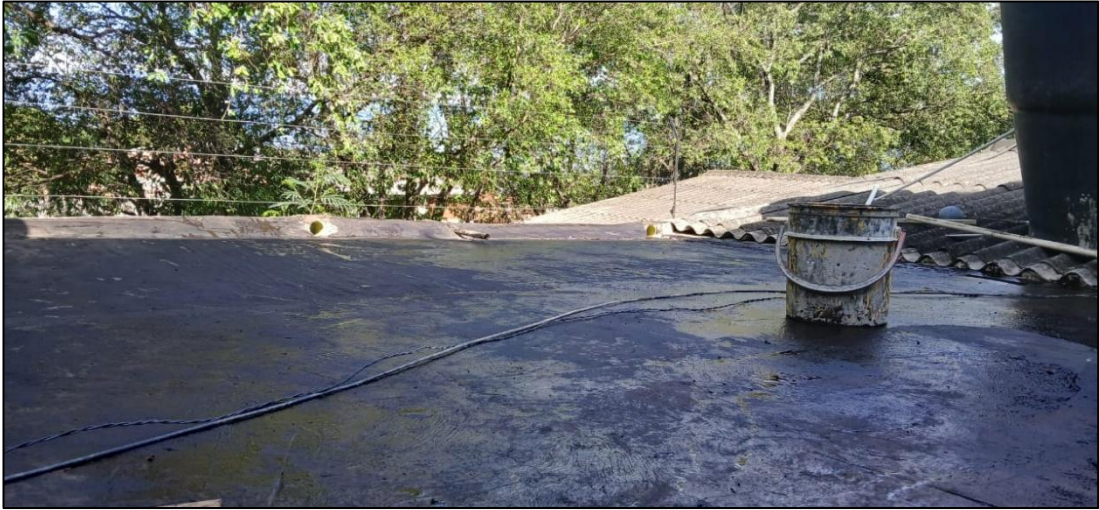
Ilustración 2: Aplicación de impermeabilizante en placa

Instalación de emulsión asfáltica para impermeabilizar, imprimir y sellar superficies y garantizar buena adherencia a la aplicación del manto asfáltico

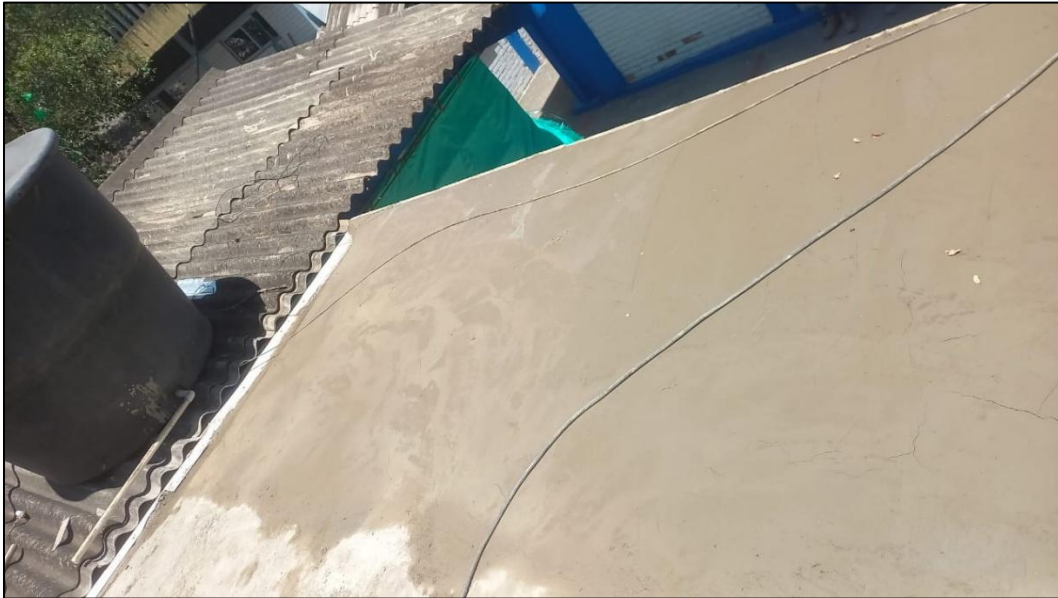
Ilustración 3: Instalación de mortero de nivelación

Aplicación de mortero de nivelación (5cm) con desnivel hacia bajantes existentes garantizando el bombeo de agua y no estancamiento.

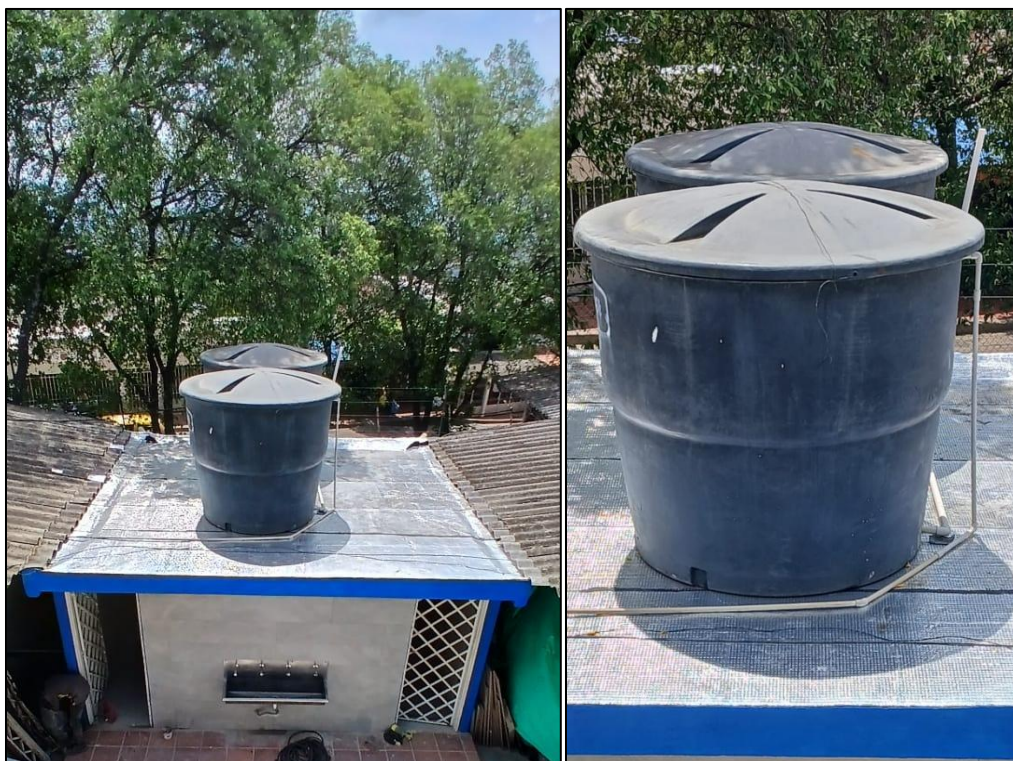
Ilustración 4: Aplicación de manto asfáltico, instalación tanques, resane y pintura de borde placa

Colocación de manto asfáltico autoadhesivo con foil de aluminio (e= 3mm) y sellamiento de juntas con pistola de calor o soplete. Se garantiza el sellamiento de protección de la humedad y filtraciones de agua.

Aplicación de mortero de resane en el borde perimetral de la placa para posteriormente aplicar pintura de terminación.

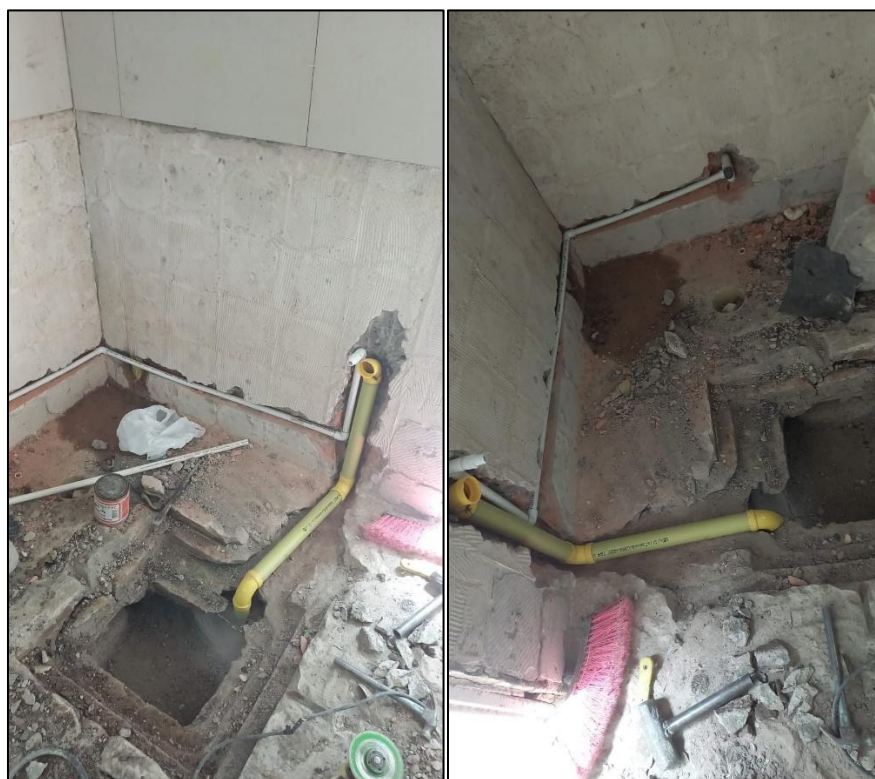
Ilustración 5: Desmonte aparatos sanitarios

Se realizó el retiro de los sanitarios existentes para habilitar el uso del área.

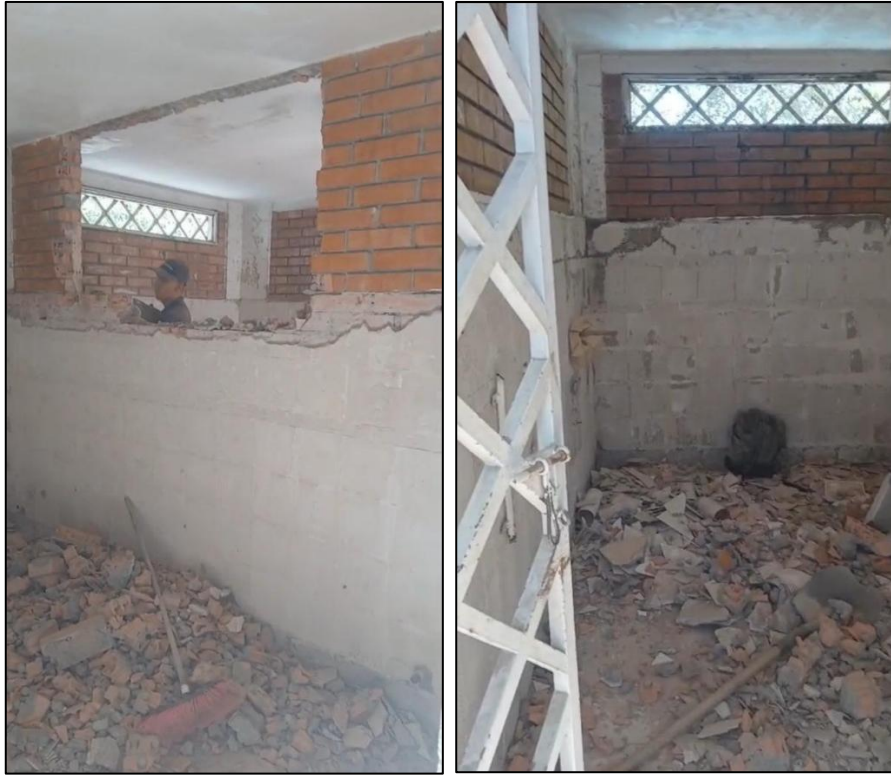
Ilustración 6: Demolición de enchape cuarto deposito

Retiro y demolición de revestimientos cerámicos existentes en superficies de piso y muro, incluyendo la capa de mortero de asiento, utilizando herramientas manuales y mecánicas.

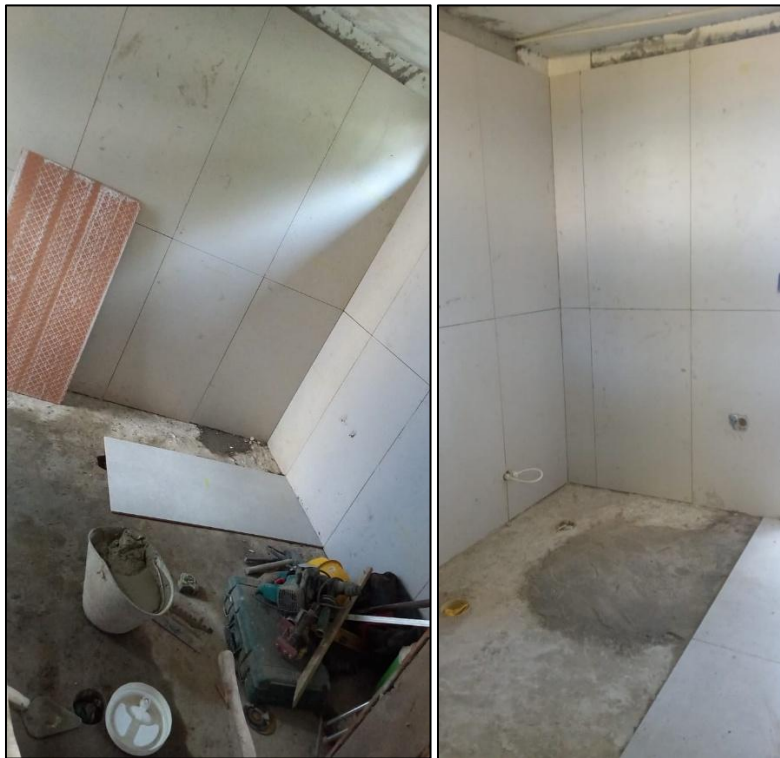
Ilustración 7: Instalación de cerámica cuarto deposito

Colocación de baldosas cerámicas sobre superficies de piso y muro, incluyendo la preparación del sustrato, el trazado, el mezclado del adhesivo, el corte de piezas y la aplicación de lechada o boquilla

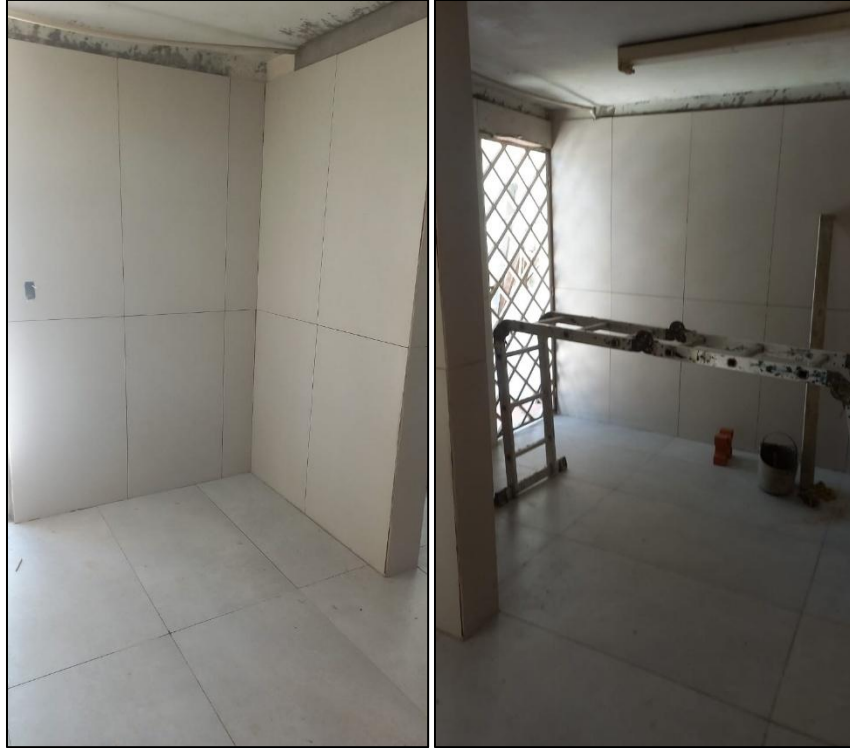
Ilustración 8: Instalación cerámica cuarto deposito

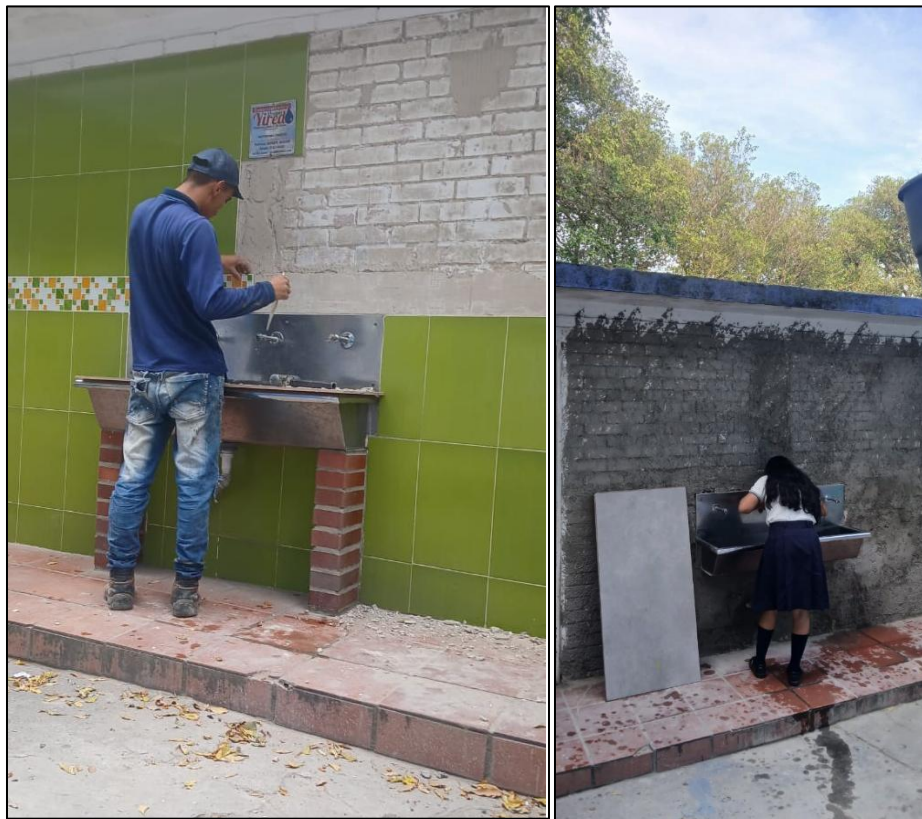
Ilustración 9: Retiro de cerámica área bebedero

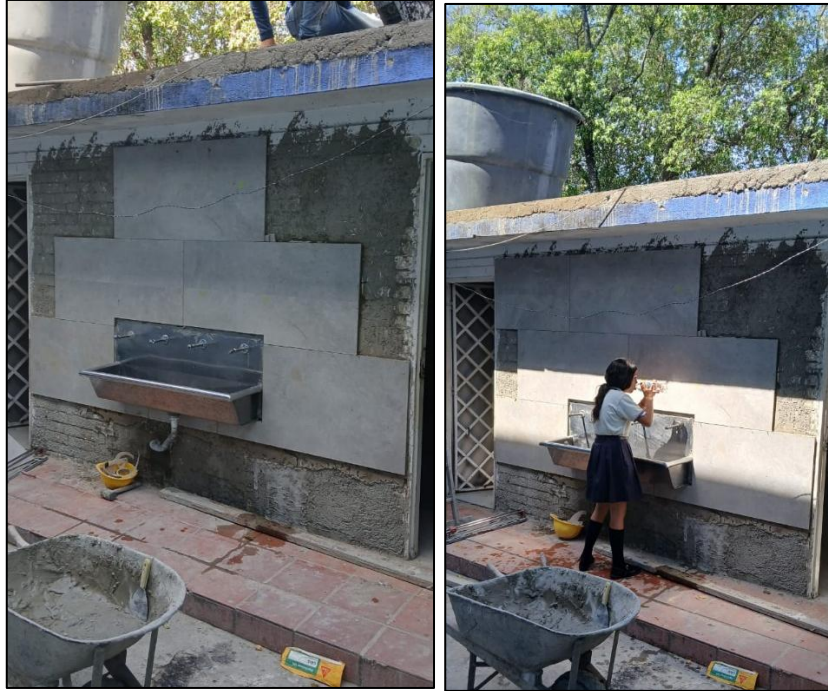
Ilustración 10: Instalación cerámica área bebederos

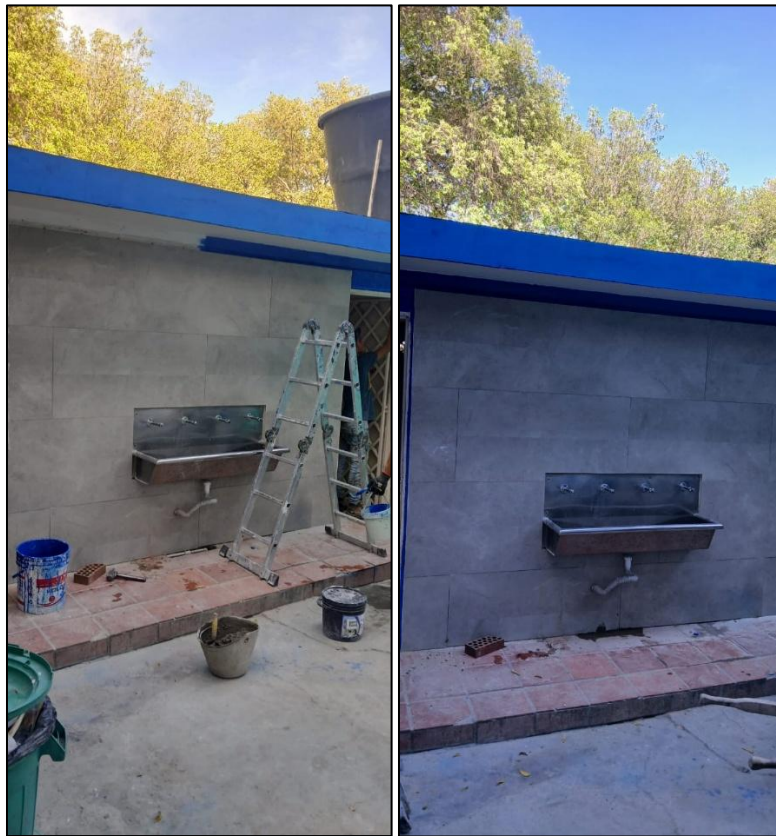
Ilustración 11: Terminaciones enchape y pintura borde

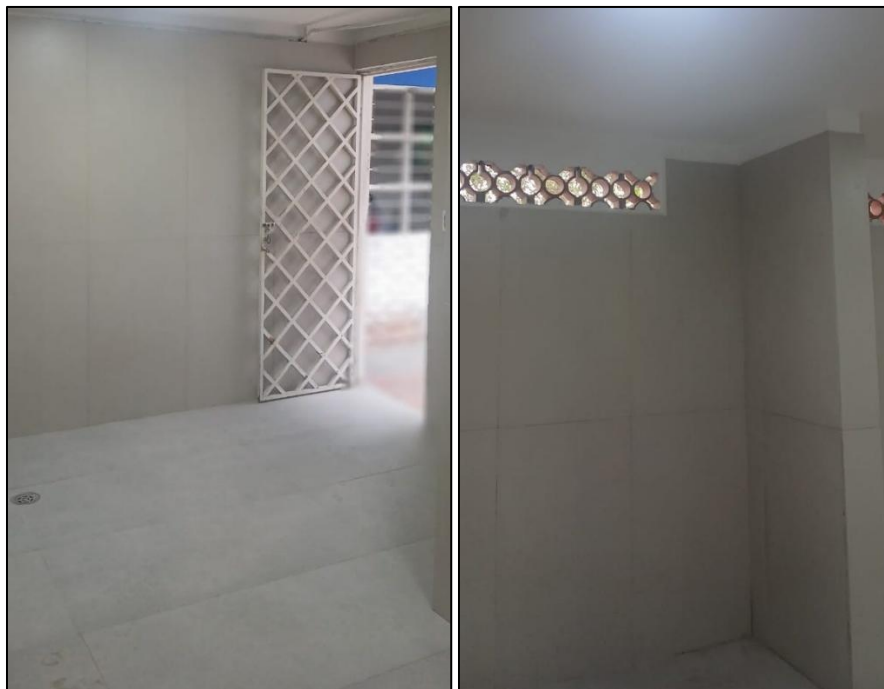
Ilustración 12: Terminación interior cuarto deposito

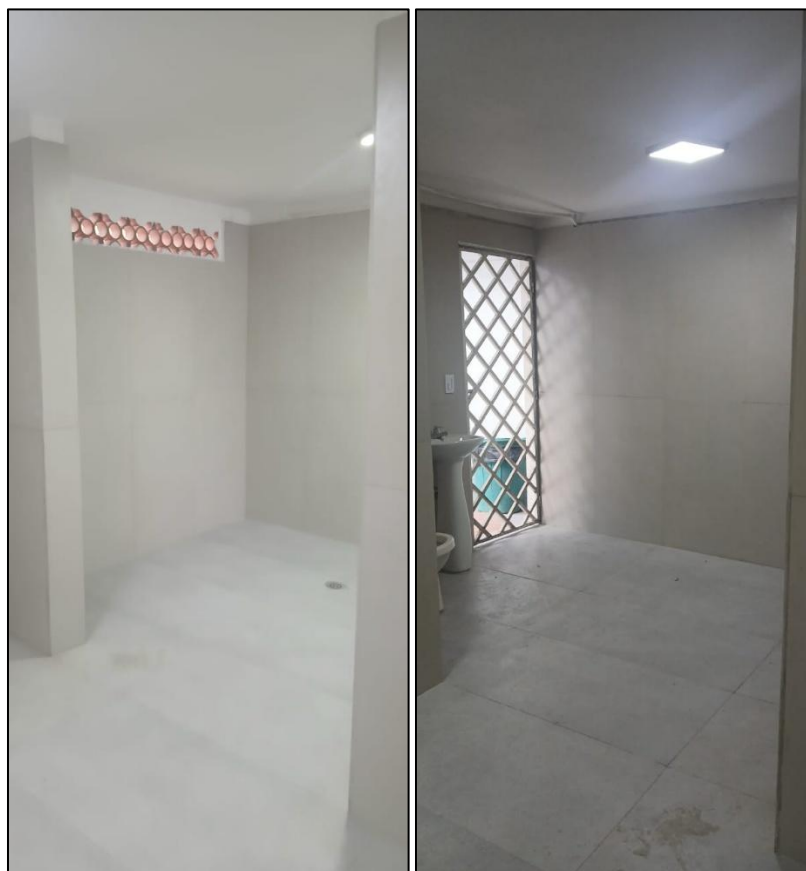
Ilustración 13: Terminación interior cuarto deposito

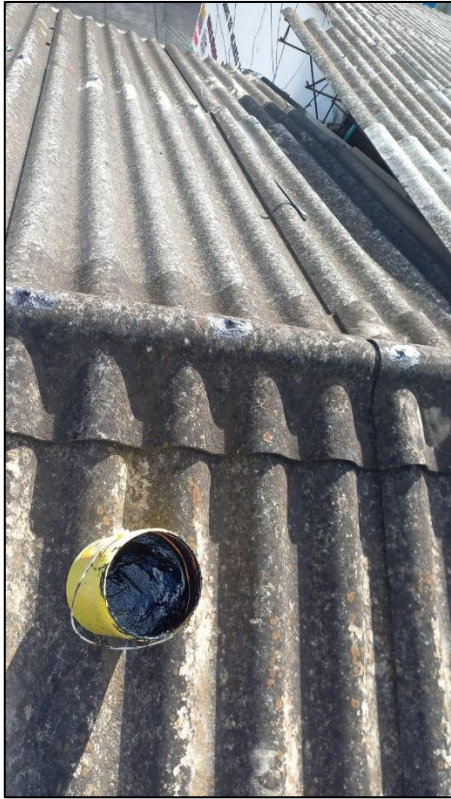
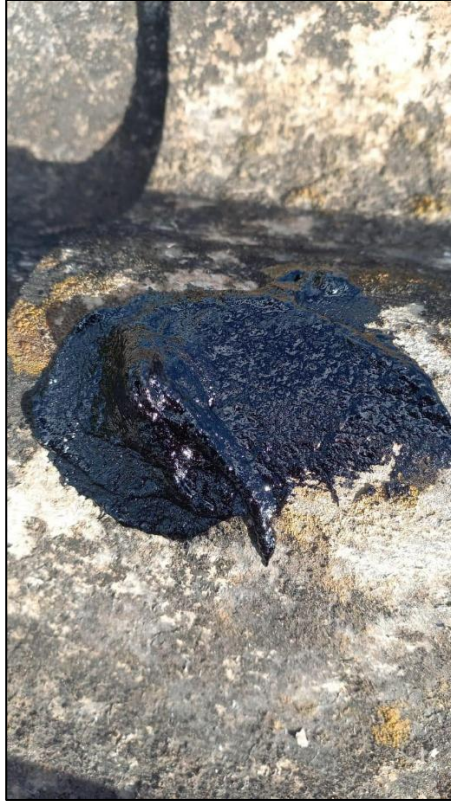
Ilustración 14: Reparación goteras cinta asfáltica

Localización y sellado de fisuras o juntas que presentan filtraciones de agua en techo, mediante la aplicación de cinta asfáltica autoadhesiva de refuerzo.

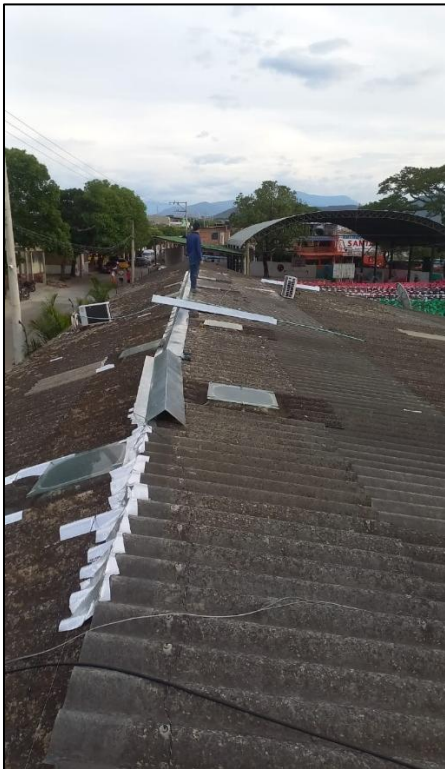
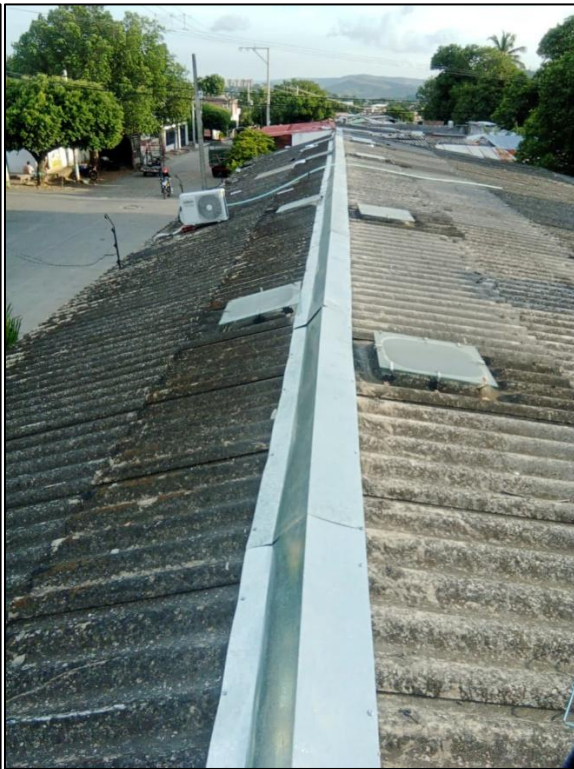
Ilustración 15: Instalación caballete

Extensión de la estructura de cubierta existente en la cumbrera (caballete) para aumentar el área techada. Se instaló caballete metálico de mayor resistencia.

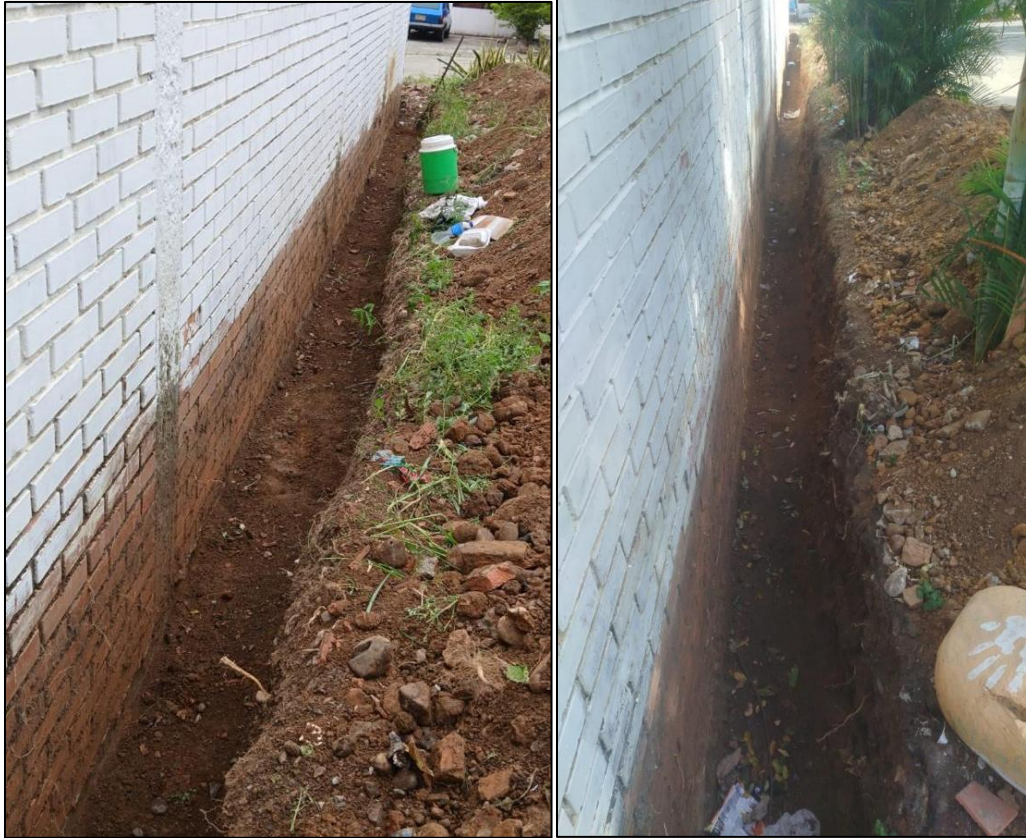
Ilustración 16: Excavación dren filtro frances

Sistema de drenaje subterráneo compuesto por una zanja rellena de grava, envuelta en geotextil y con una tubería multiperforada en su interior, diseñado para captar y evacuar aguas de infiltración y lluvia.

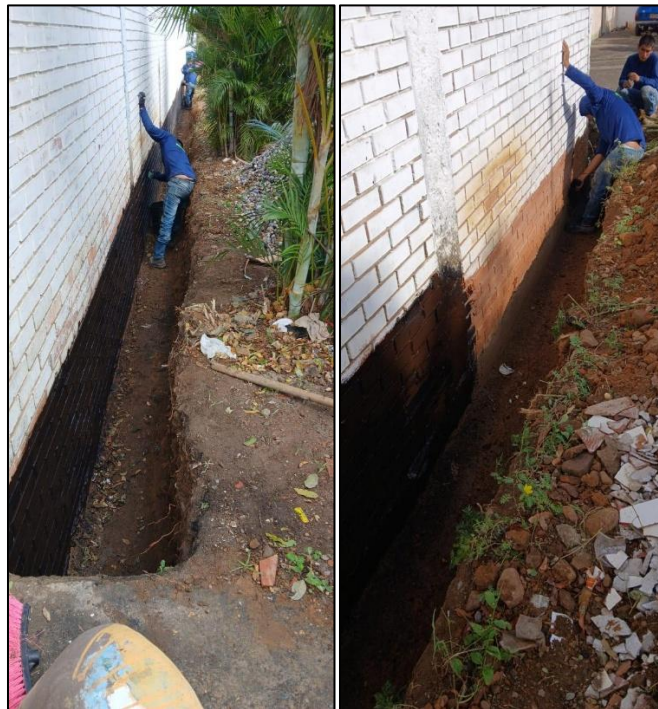
Ilustración 17: Aplicación de impermeabilizante muro dren francés

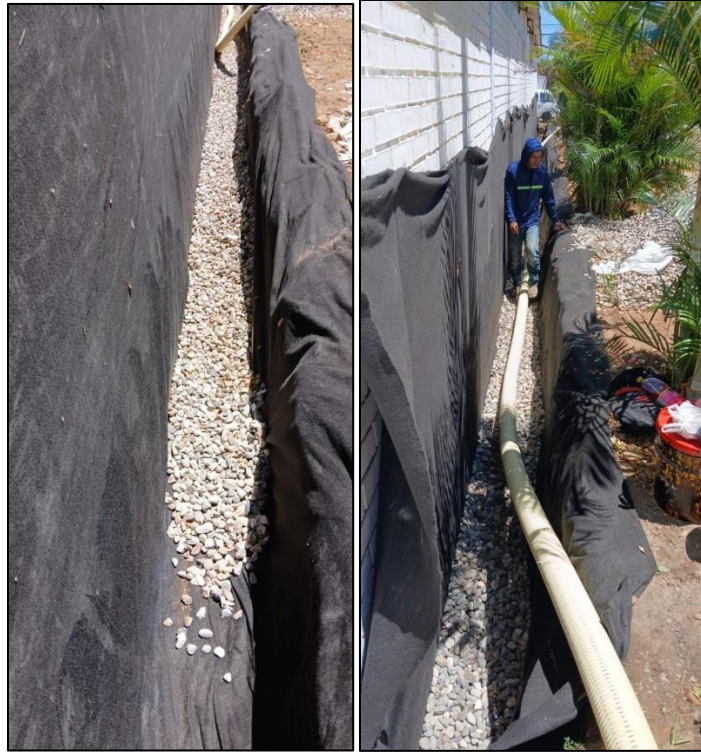
Ilustración 18: Instalación de geotextil, triturado y tubo multiperforado

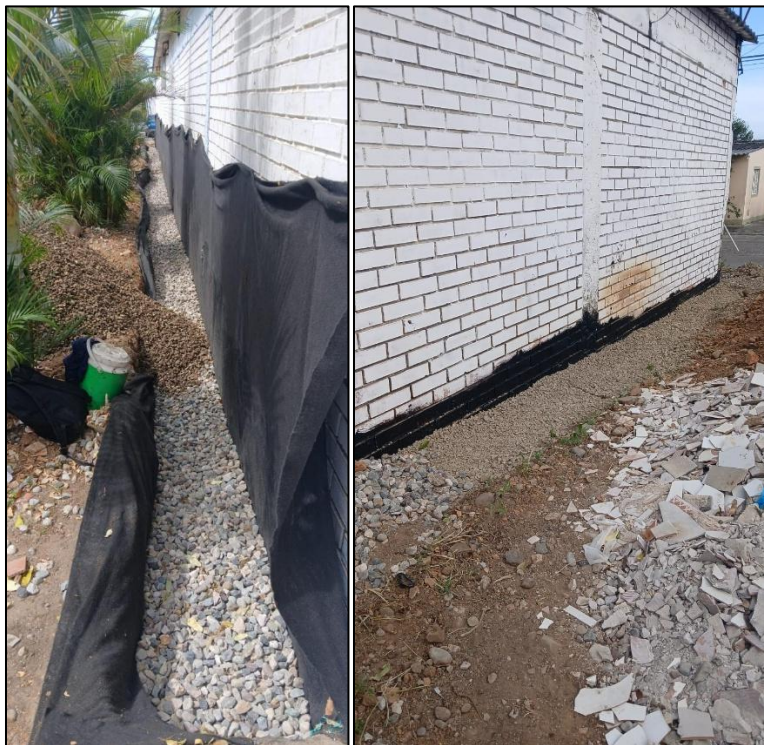
Ilustración 19: instalación de segunda capa de triturado y arena

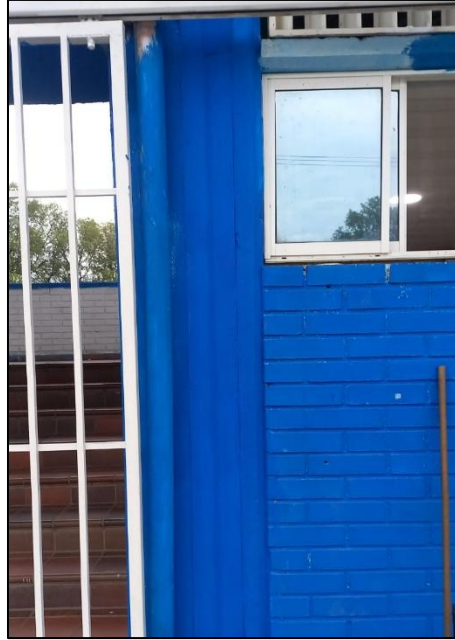
Ilustración 20: Arreglo dilatación estructural

- **Arreglo de dilatación estructural con relleno epóxico:**
Sellado estructural de junta de dilatación mediante la preparación de superficies y la inyección/aplicación de resina epóxica. Además, se instaló platina de recubrimiento.

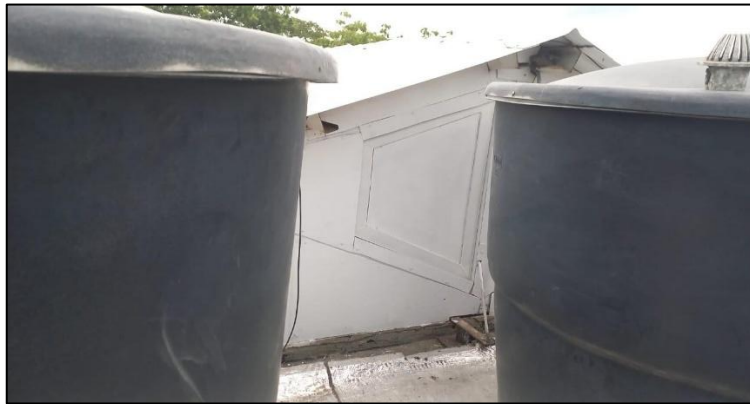
Ilustración 21: Compuerta salón 2do piso

- **Instalación de drywall, pasta y pintura:**
Instalación de drywall divisorio, aplicación de masilla y cinta en juntas y acabado con pintura.
- **Fabricación e instalación de compuerta para entrada a placa con sus respectivos agarres:**
Fabricación a medida de una compuerta metálica para entrada de placa huella, incluye estructura de ángulo de acero, lámina de relleno, agarres soldados y acabado con pintura antioxidante.

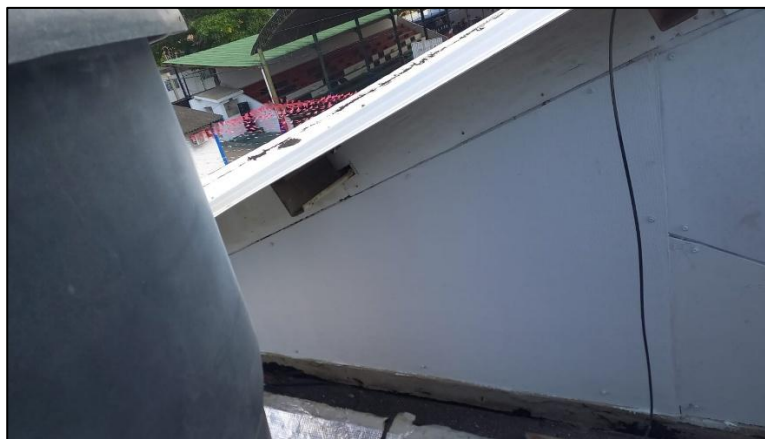
Ilustración 22: Instalación eterboard salón 2do piso

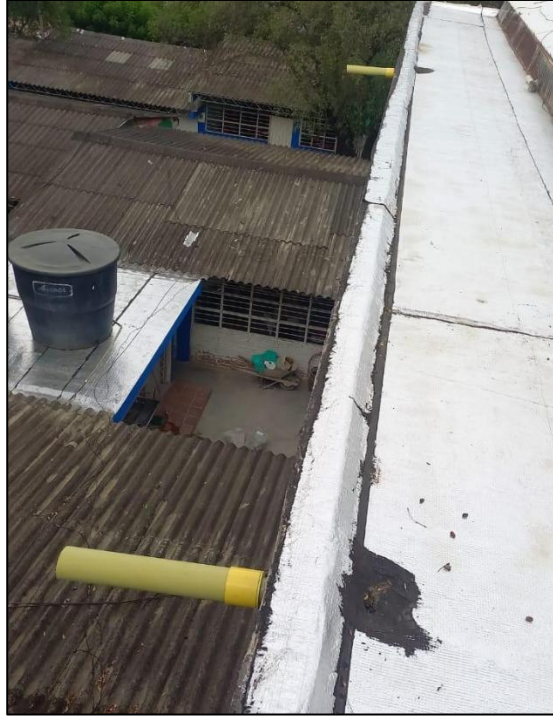
Ilustración 23: Instalación bajantes placa 2do piso

- **Cambio de diámetro de bajantes para desague de aguas lluvias:**
Retiro de bajantes de aguas lluvias existentes y sustitución por tubería de PVC de mayor diámetro, incluyendo todos los accesorios, soportes y conexiones necesarias para optimizar la capacidad de desagüe.

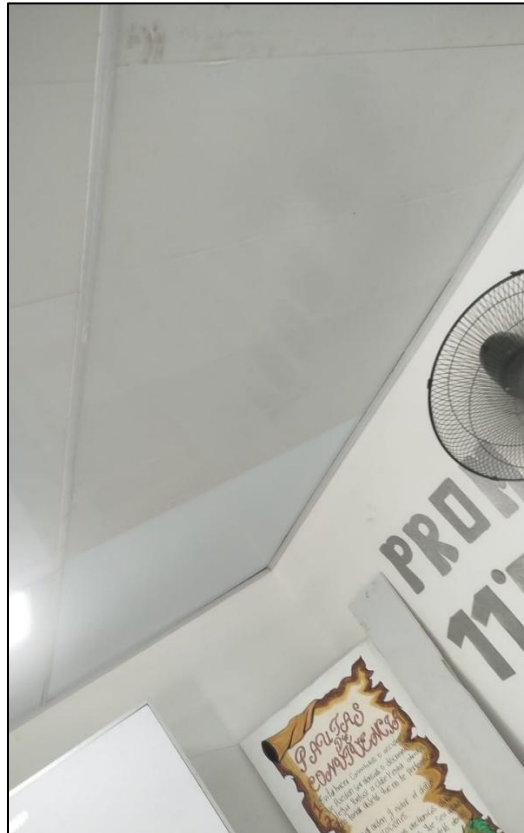
Ilustración 24: Reparación cielo raso PVC salón laboratorio

Reparación integral de cielo raso de PVC incluyendo desmontaje de láminas dañadas, limpieza de estructura, instalación de nuevas láminas y accesorios

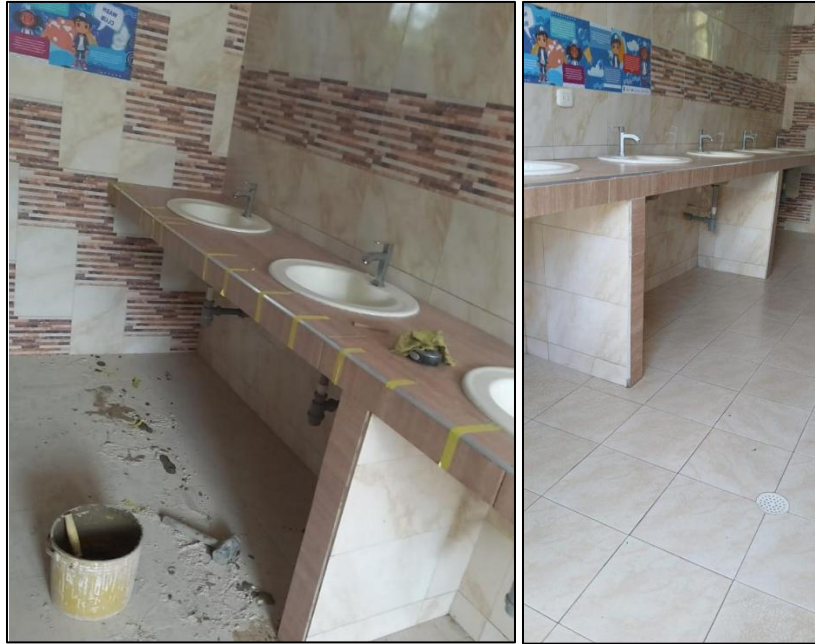
Ilustración 25: Arreglo de borde mesón baño niños

Reparación y sellado estanco de juntas perimetrales en el borde superior de mesones de lavamanos y en los bordes de los cubículos de baños de niñas/niños.

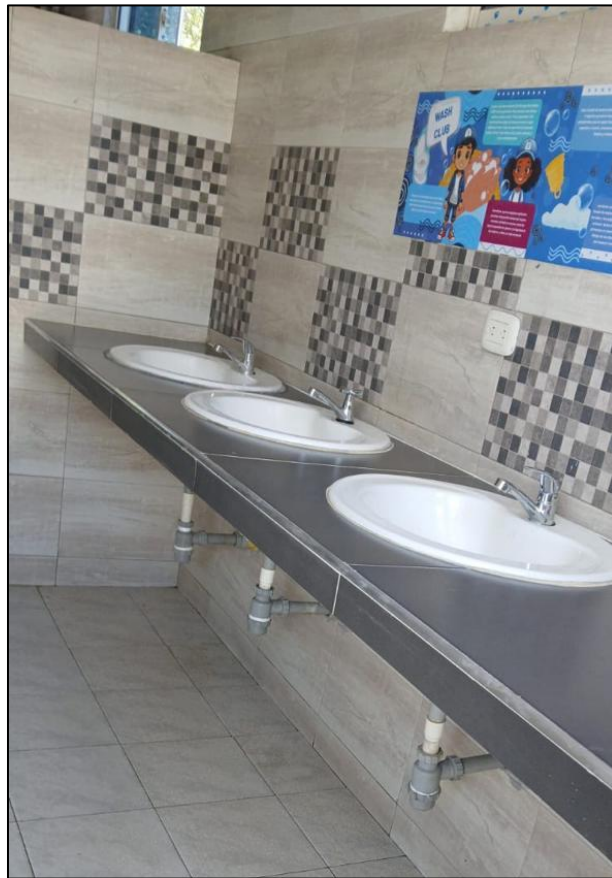
Ilustración 26: Arreglo borde mesón baño niñas

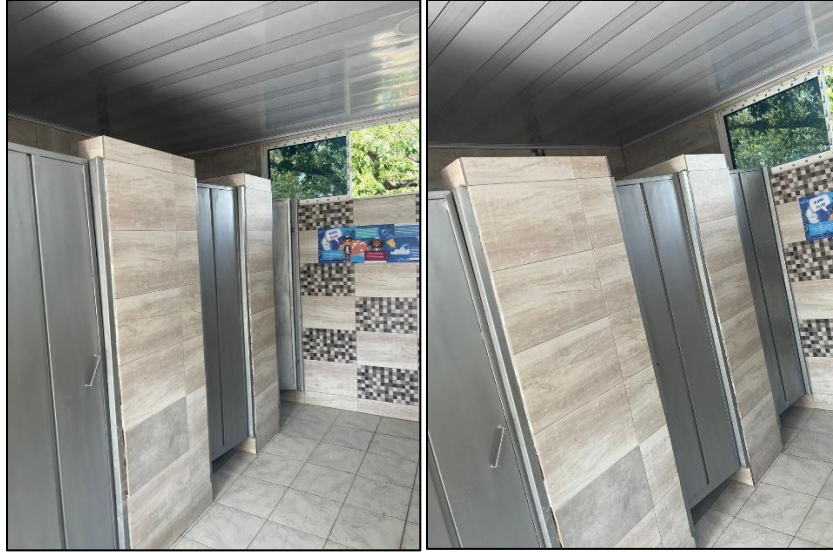
Ilustración 27: Arreglo de puertas y cubículos para sanitarios y arreglo cielo raso pvc

Desmontaje de cielo raso existente dañado, preparación de estructura, instalación de nuevas láminas de PVC y todos los accesorios necesarios para dejar el sistema en perfecto estado.

Mantenimiento integral de puertas y marcos metálicos en baños, incluye preparación de superficie (limpieza, lijado, masillado), aplicación de primario anticorrosivo y dos manos de pintura esmalte de acabado.

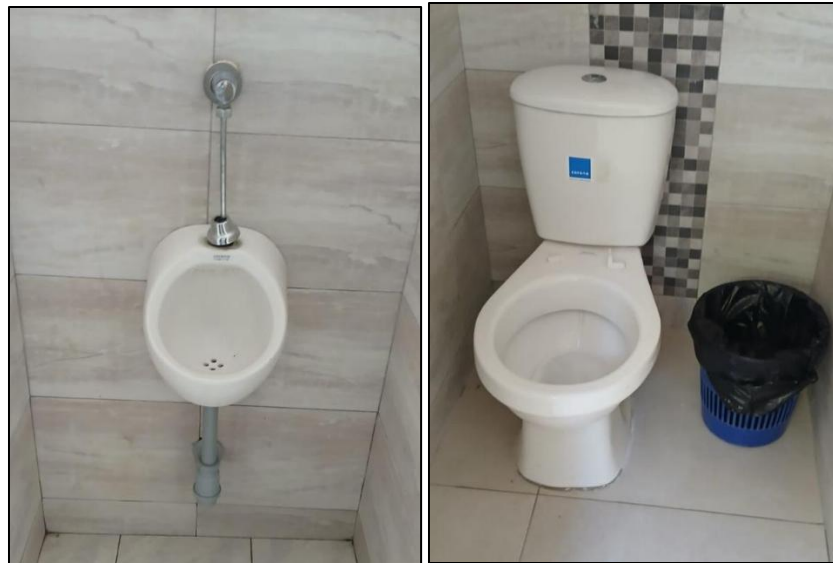
Ilustración 28: Instalación de orinales y baño sanitario

Instalación completa de orinales, incluyendo montaje en pared, conexión a la red de agua fría y al sistema de desagüe, y pruebas de estanqueidad y funcionamiento.

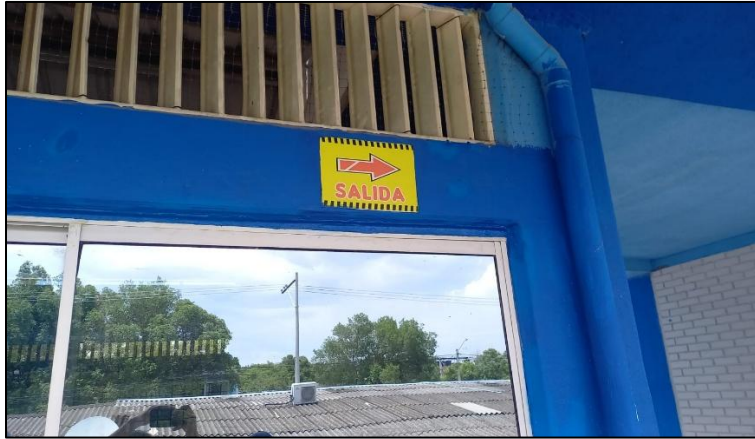
Ilustración 29: Ajuste marco ventanales de aluminio

Nivelación, calibración y ajuste de hojas y marcos de ventanales de aluminio para garantizar cierre hermético.

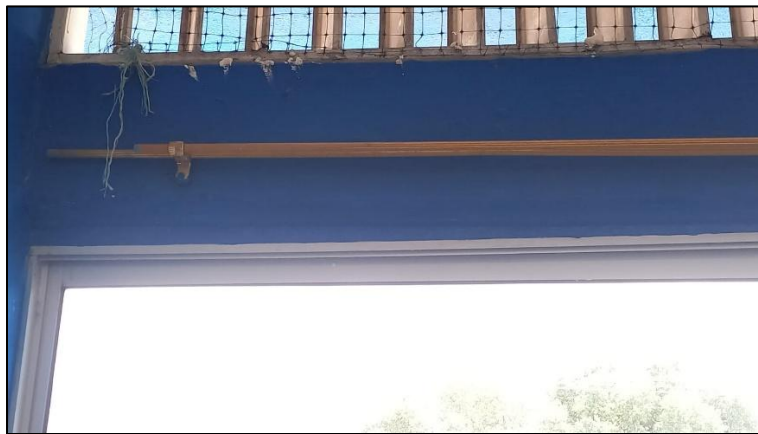
Ilustración 30: Ajuste marco ventanales

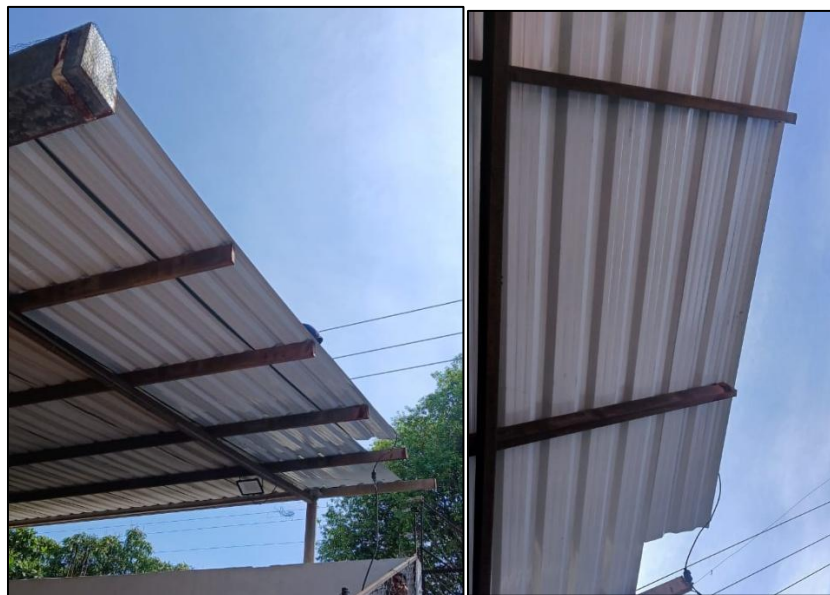
Ilustración 31: Desmonte e instalación teja arquitectónica

Retiro controlado de tejas existentes, revisión y reparación de base, reinstalación con sistemas de fijación adecuados para garantizar estanqueidad y ventilación.
